検査結果報告書

検体名: 飼料
 受付番号: F340D009・F340D010
 受付日: 2018年4月9日
 測定日: 2018年4月13日
 検査方法: 測定器:
 日立アロカメディカル株式会社製 Model:CAN-OSP-NAI
 (NaIシンチレーション検出器によるガンマ線スペクトル測定)
 測定方法:
 厚生労働省『緊急時における食品の放射能測定マニュアル』に準ずる

食品放射能分析結果

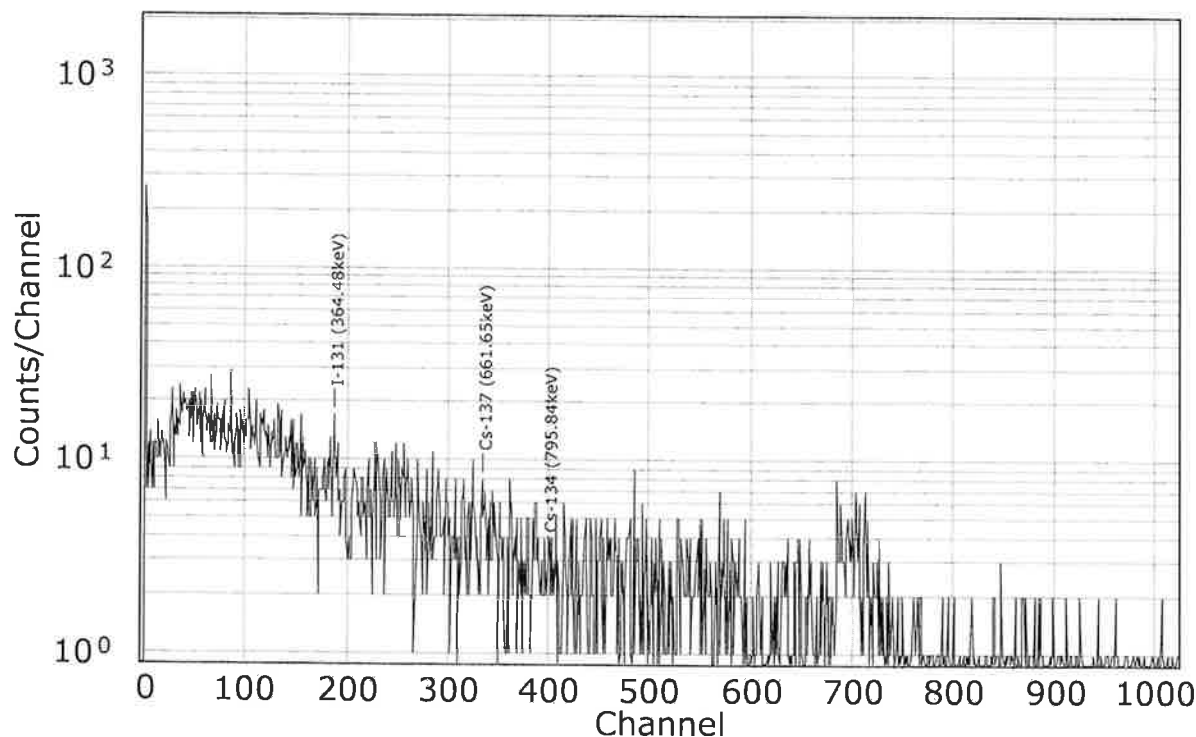
試料名 : 飼料_(株)アグリテクノ
 産地 : 大関農場
 検体番号 : F340D010
 依頼者 : PPQC((株)アグリテクノ)
 分類 : 飼料
 コメント : エキスパート17
 供試量 : 0.954 kg
 測定試料重量 : 0.954 kg
 測定試料タイプ : マリネリ125G(有機物)

データID : S0120180413144208
 測定日時 : 2018/04/13 (金) 14:42:08
 測定時間 : 16 分
 デッドタイム : 0.0 %

No	判定	核種名	エネルギー (keV)	ネット面積±誤差 (Counts)	放射能濃度±誤差 (Bq/kg)	検出限界 (Bq/kg)
1	検出	I-131	364.48	9.15E+01 ± 4.57E+01	4.77E+00 ± 2.62E+00	4.45E+00
2	不検出	Cs-137	661.65	N. D.	N. D.	1.15E+01
3	不検出	Cs-134	795.85	N. D.	N. D.	1.25E+01
Cs合計 (Cs-134, Cs-137不検出)					N. D.	(2.40E+01) (誤差は3σ)
